LEVANTAMENTO GRÁFICO - MAPA DE DANOS

TELHADO DE COBERTURA

FICHA DE IDENTIFICAÇÃO DE DANOS

Câmara Municipal de Santa Branca (Casa do Ajudante Braga)  
End: Praça Ajudante Braga/Esquina com Rua José Bonifácio, 108  
Centro - Santa Branca/SP  
Número do Processo: 15789/69

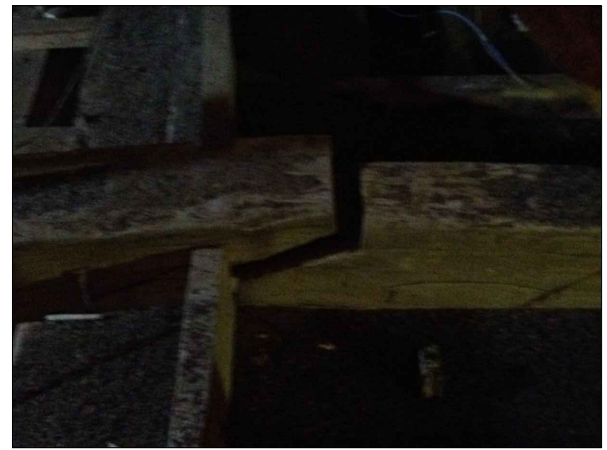
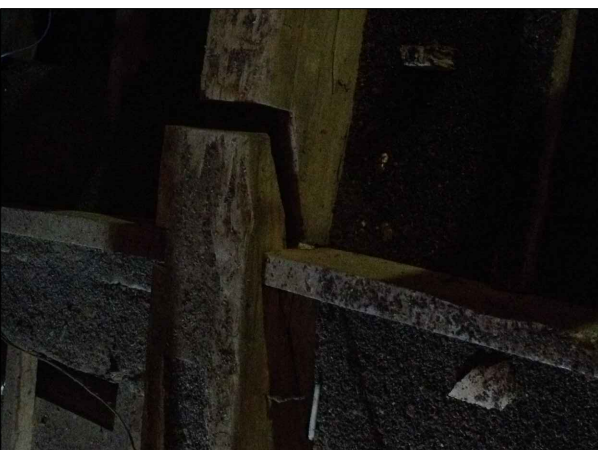
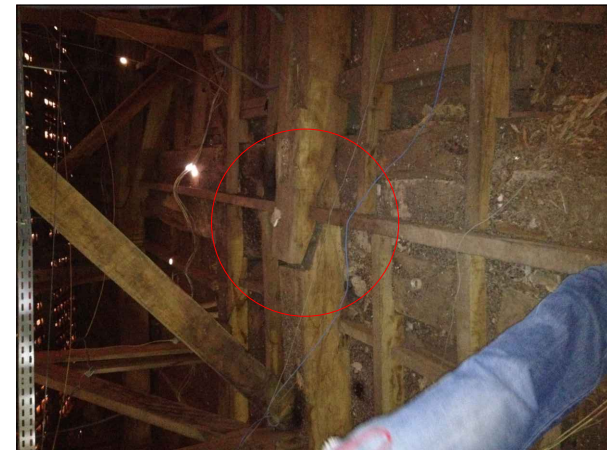
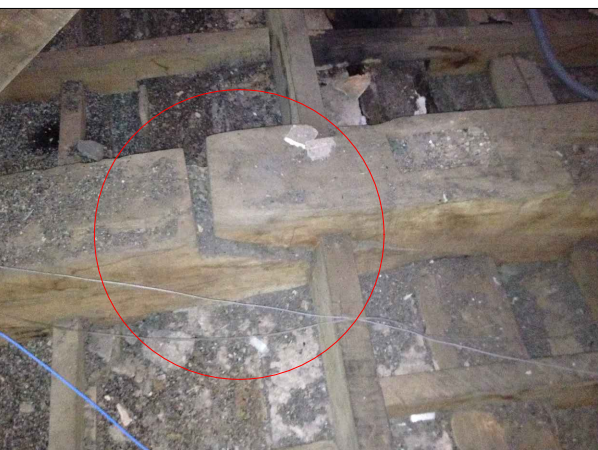
FLEXÃO E ROMPIMENTO DE EMENDA DA VIGA DE APOIO DA TESOURA CENTRAL

Condutas: Manutenção e reforço do madeiramento existente com técnicas e materiais adequados, medidas de instalações para prevenir a entrada de pequenos animais, insetos e futuros vazamentos, troca de telhas e restauro em beiral, recuperando os detalhes existens, sem degrada-los.

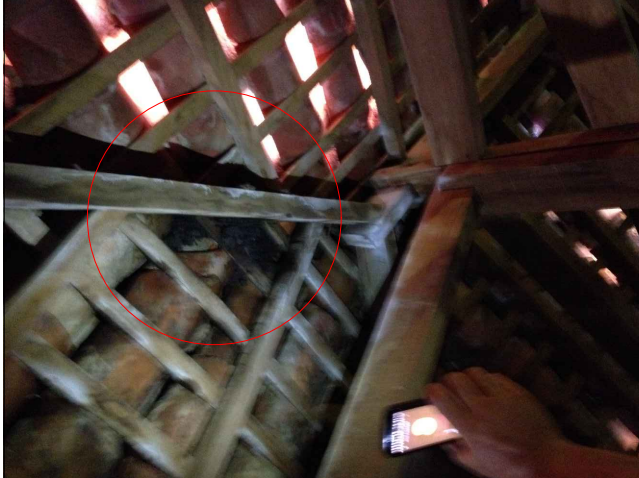
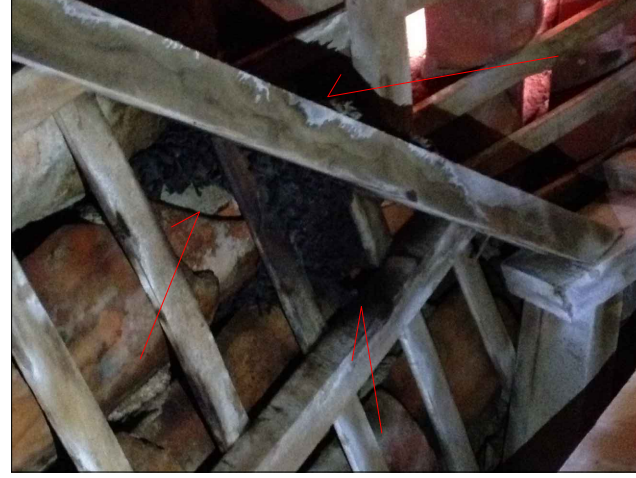
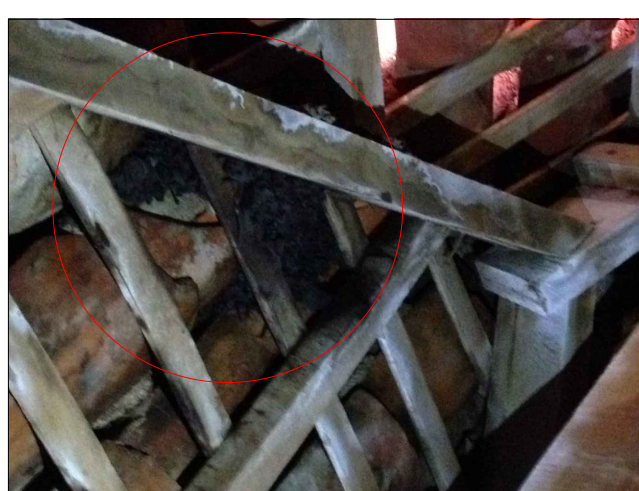
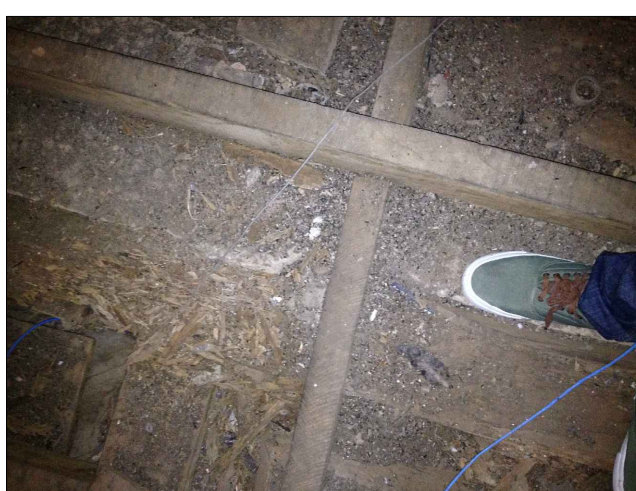
PROLIFERAÇÃO DE MORCEGOS E ACÚMULO DE SUJEIRA PROVENIENTE DE DEJETOS DOS MESMOS.

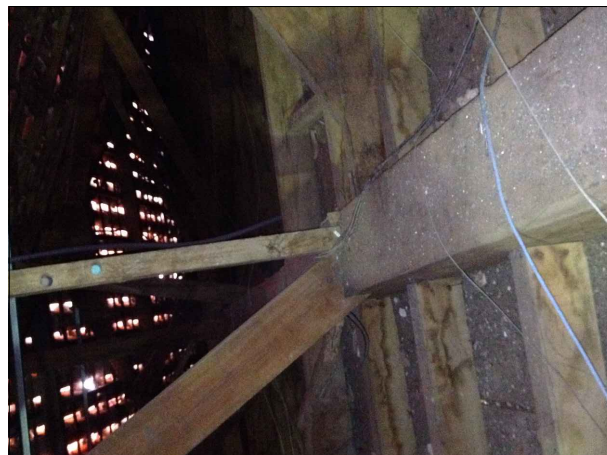
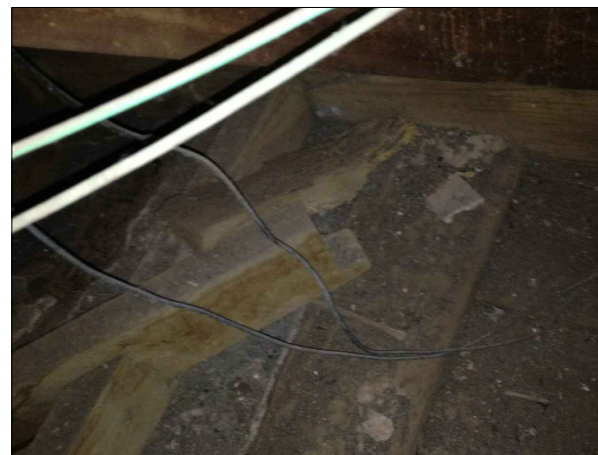
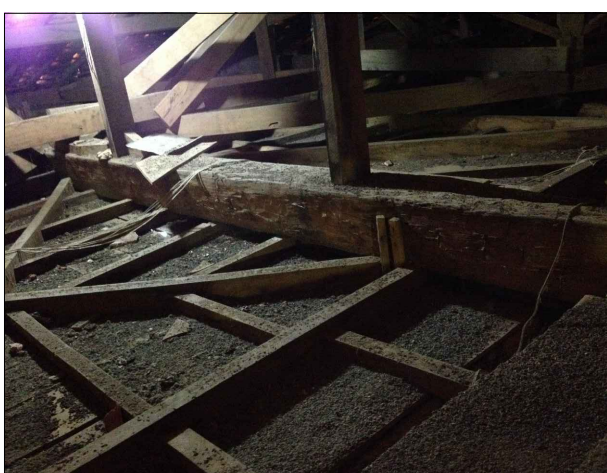
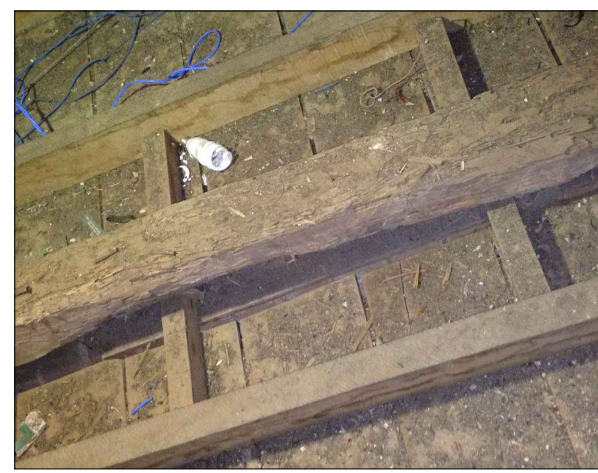
FLEXÃO E DETERIORAÇÃO DE PEÇAS DE APOIO DAS TESOURAS, DEVIDO À EXPOSIÇÃO POR UMIDADE, DECORENTE DE VAZAMENTOS DE ÁGUA DA CHUVA

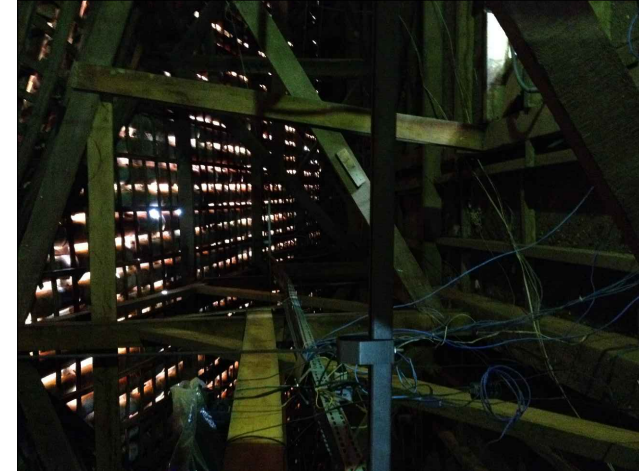
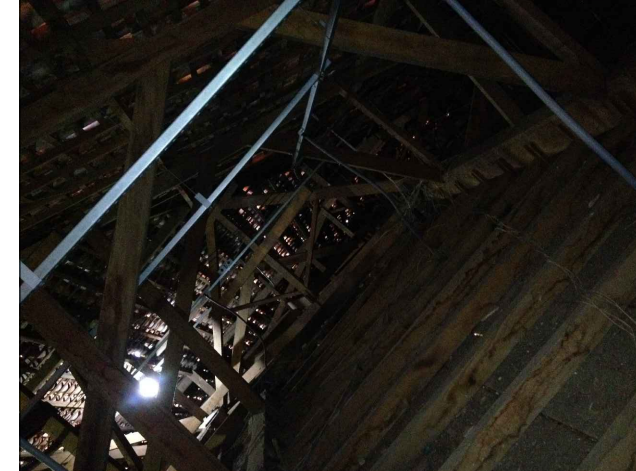
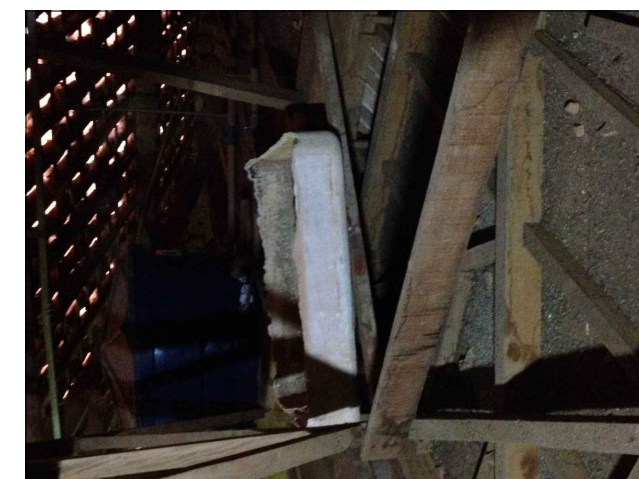
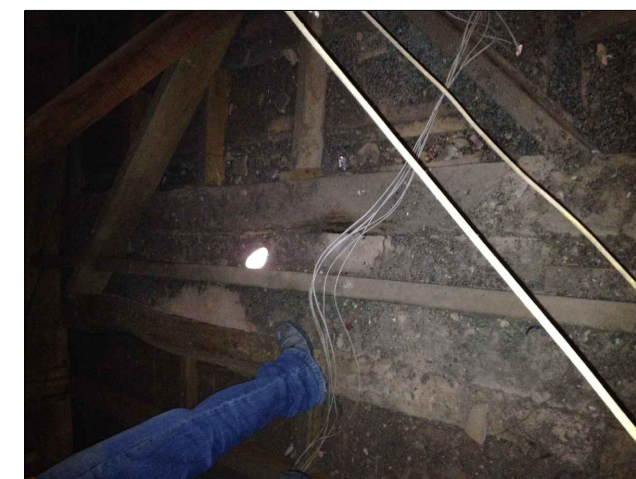
DISTRIBUIÇÃO INADEQUADA DA FIAÇÃO E RESTOS DE SUCATA, PROVENIENTE DE UMA ANTIGA CAIXA D'ÁGUA DE FIBROCIMENTO

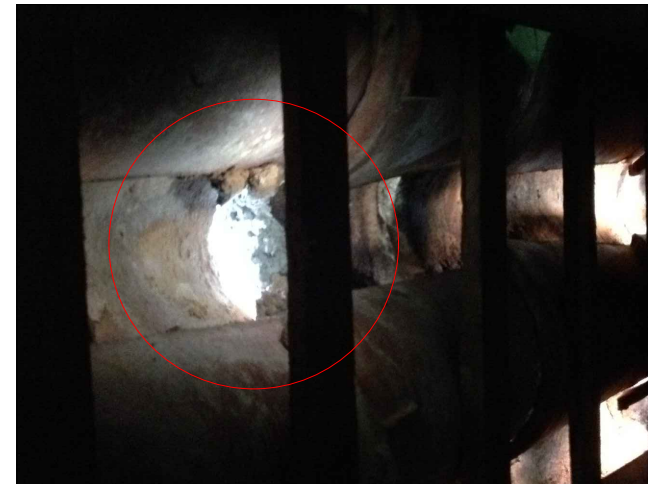
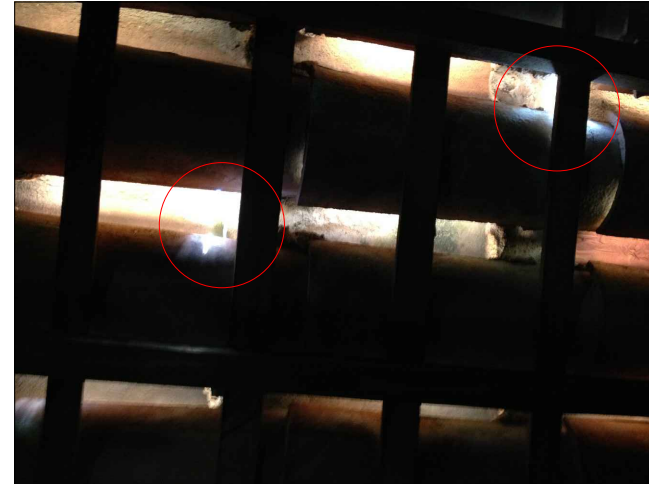
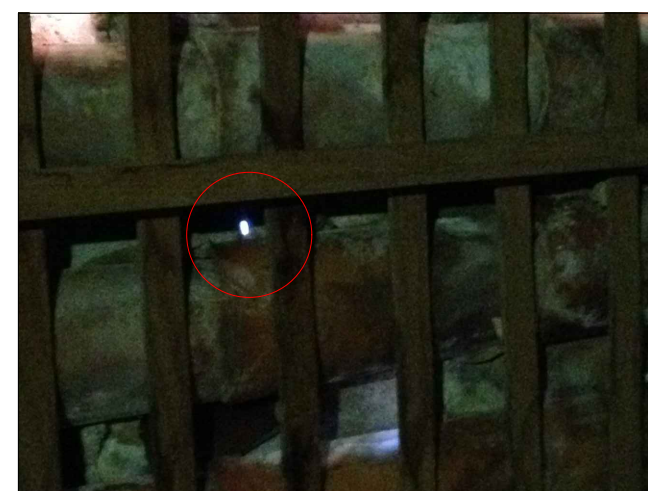
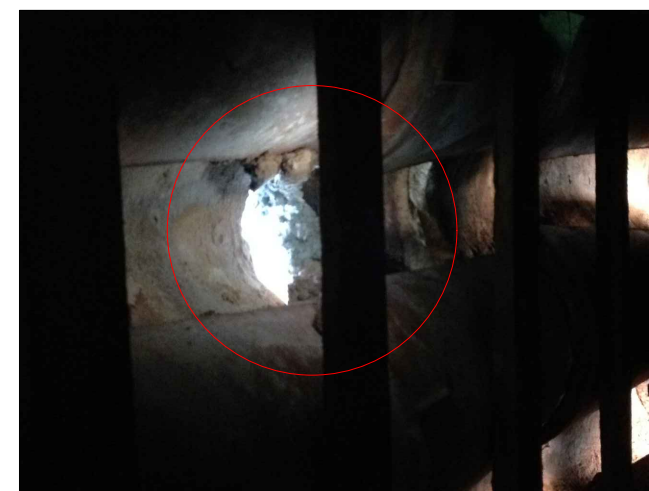
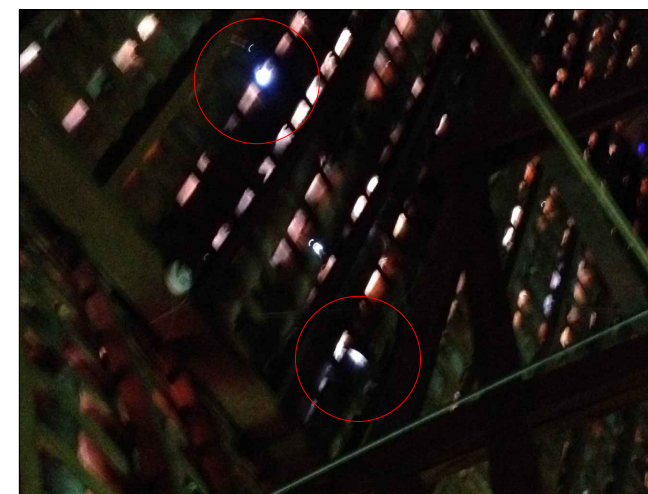
DESLOCAMENTO DE TELHAS, BURACOS E FISSURAS NAS TELHAS, O QUE OCASIONAM OS VAZAMENTOS.

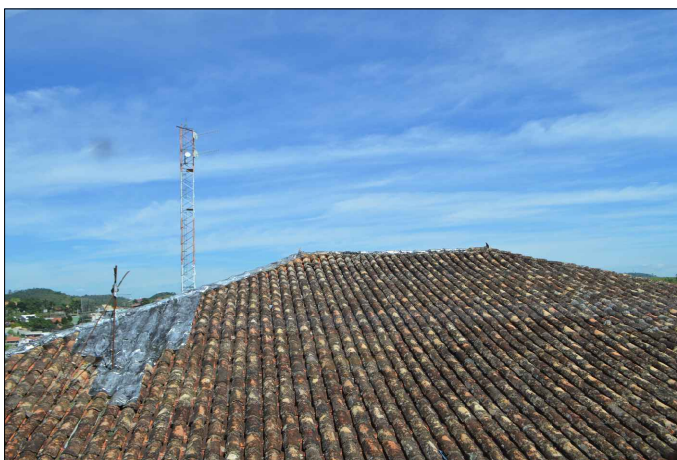
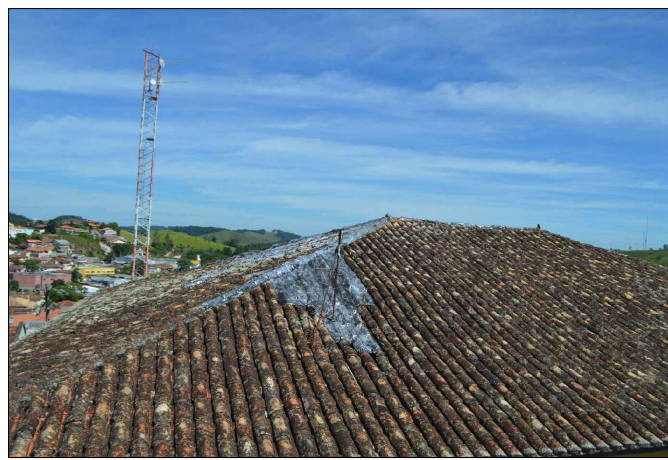
DESNÍVEL DE CUMEIRA E UTILIZAÇÃO DE MANTAS CONTRA OS VAZAMENTOS

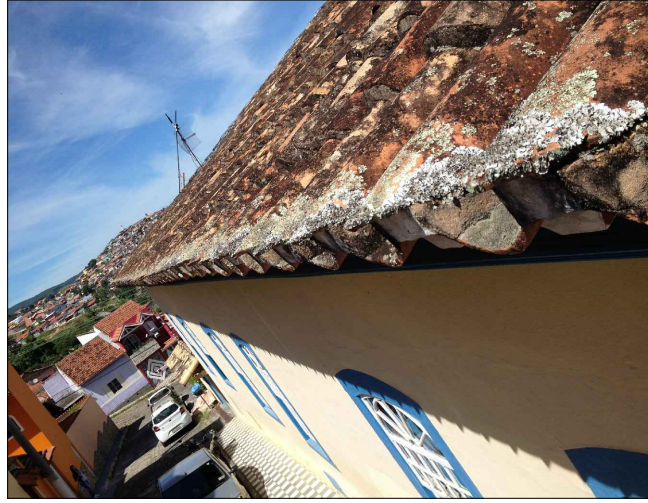
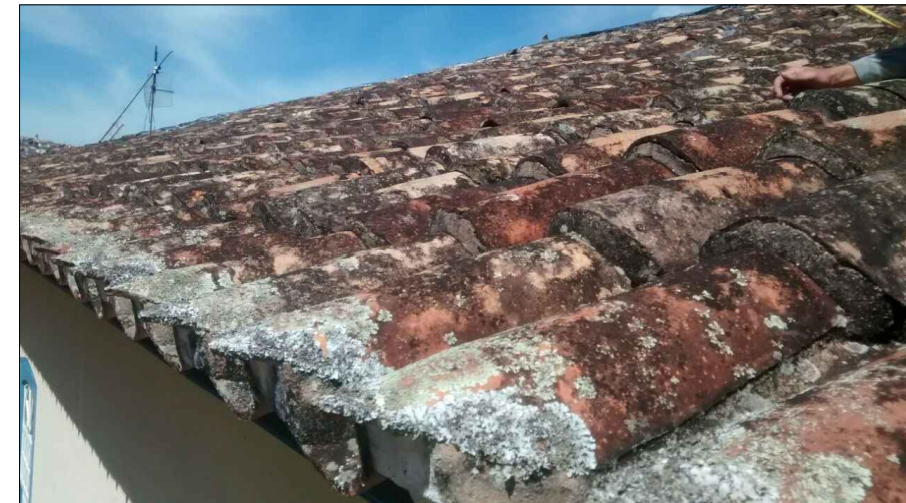
ACUMULO DE CROSTA NEGRA, LIMO E INICIO DE PEQUENAS VEGETAÇÕES NO TELHADO.

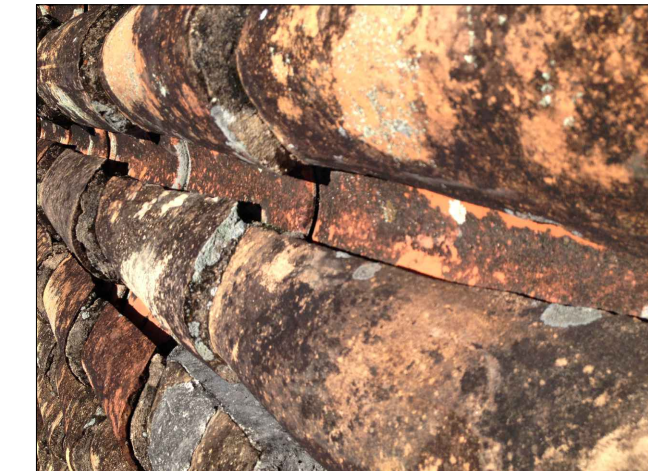
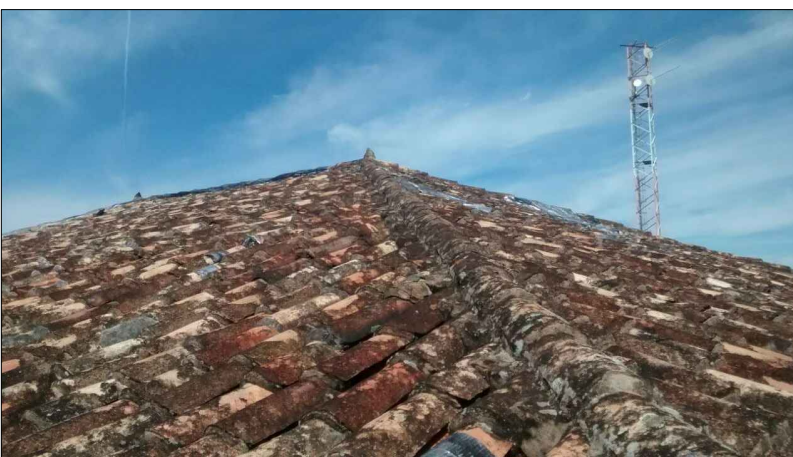
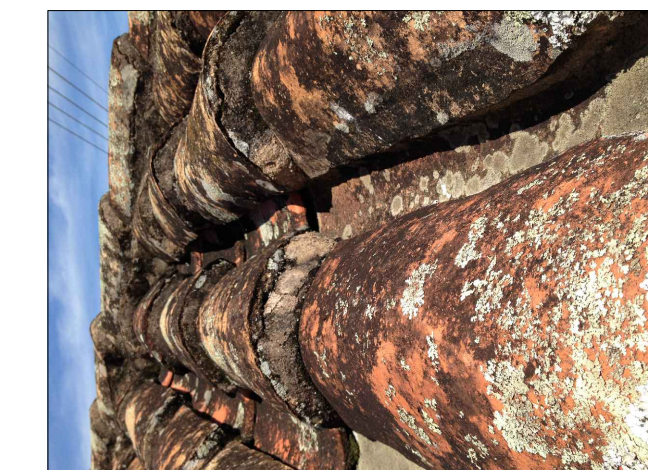
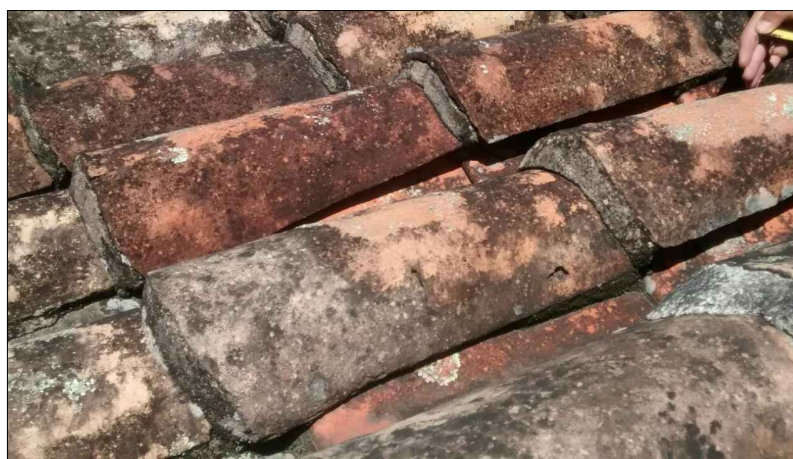
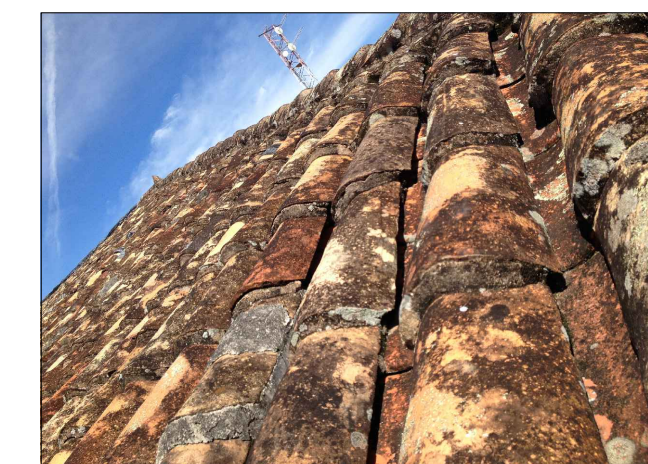
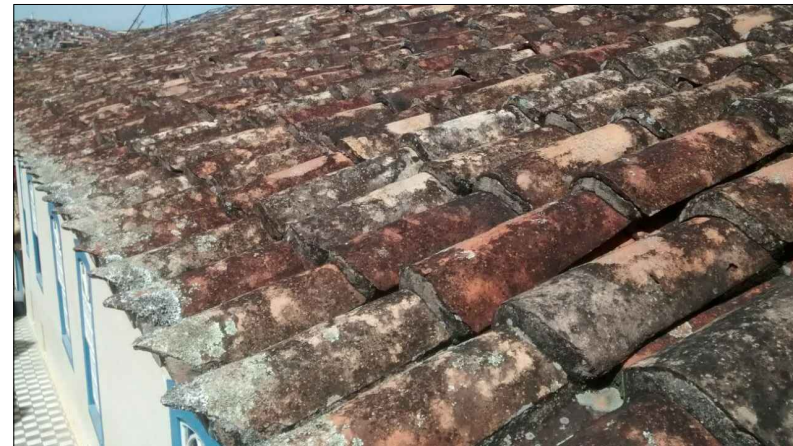
FIXAÇÃO DE TELHAS COM ARGAMASSA, FISSURAS E DIFERENÇA DE TONALIDADE DAS TELHAS
